Bestandserfassung und Beurteilung der Technischen Gebäudeausrüstung

Maßnahme: Hallenbad Mochenwangen
Jahnstraße 7
88284 Wolpertswende - Mochenwangen

Auftraggeber: Gemeinde Wolpertswende
Bürgermeisteramt
Kirchplatz 4
88284 Wolpertswende

Stand: 14.02.2013

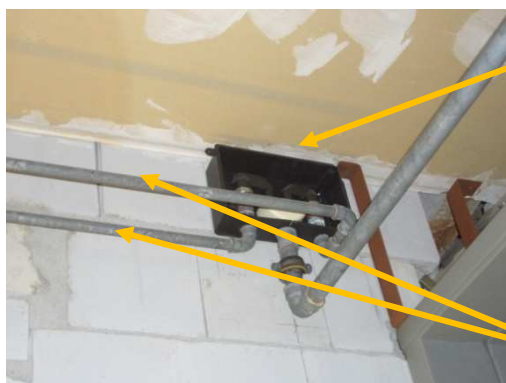
- Rohrbe- und Entlüfter mit langen Anbindeleitungen in der Lüftungszentrale entdeckt

Rohrbe- und Entlüfter

Trinkwasserleitung Warm + Kalt

Diese waren 1992 noch nach der DIN 1988 als Sicherungsarmatur vorgeschrieben, werden aber heute wegen den bekannten Problemen und der langen Stagnationsleitung nicht mehr verwendet. Die langen „Totstrecken“ bilden ein hohes Risiko einer Verkeimung dar.

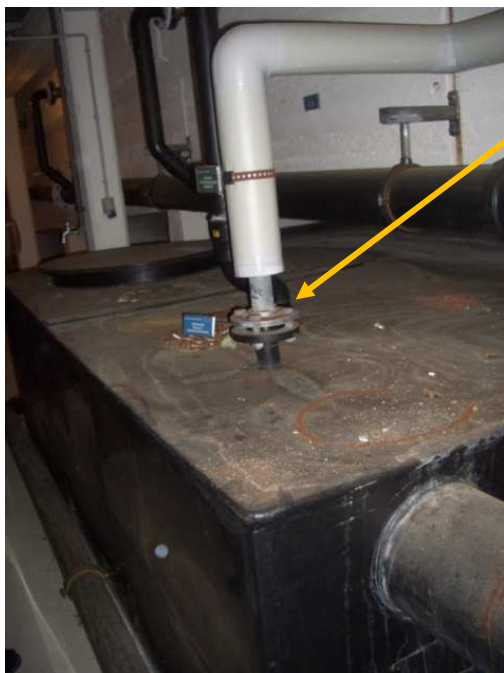
- Direktanschluss Trinkwassernachspeisung an Schwallwasserbehälter (Badewasser)

Der Trinkwasseranschluss muss mittels eines freien Auslaufs hergestellt werden, da kein direkter Anschluss an anderweitige Medien zum Trinkwasser zugelassen sind.

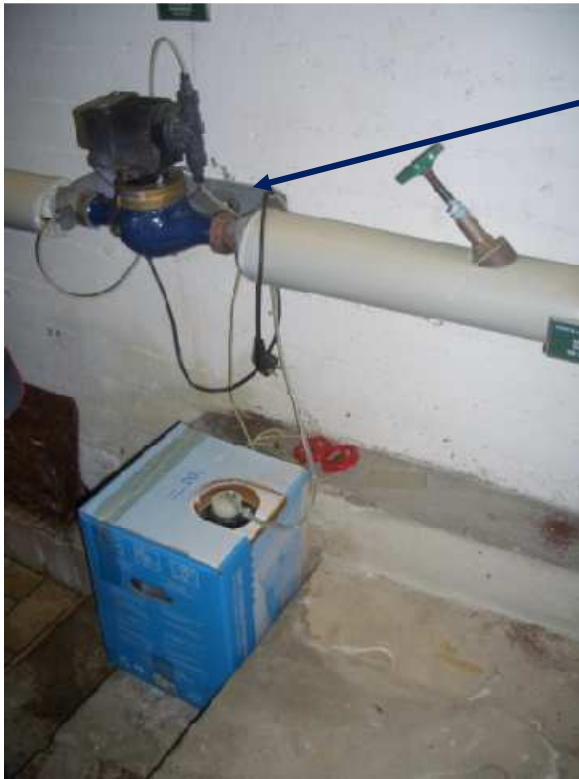
Dosieranlage zum Schutz vor Korrosion ist undicht. Dosiermittel tropft auf Boden

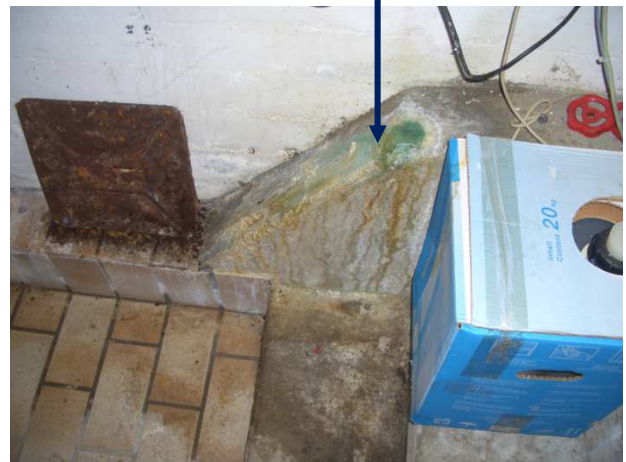
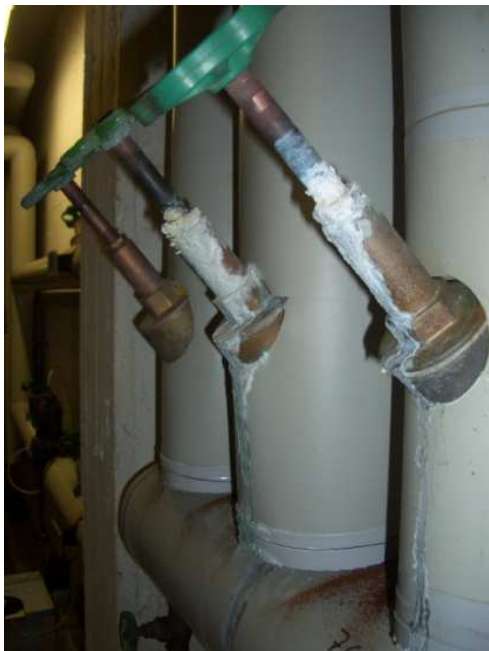
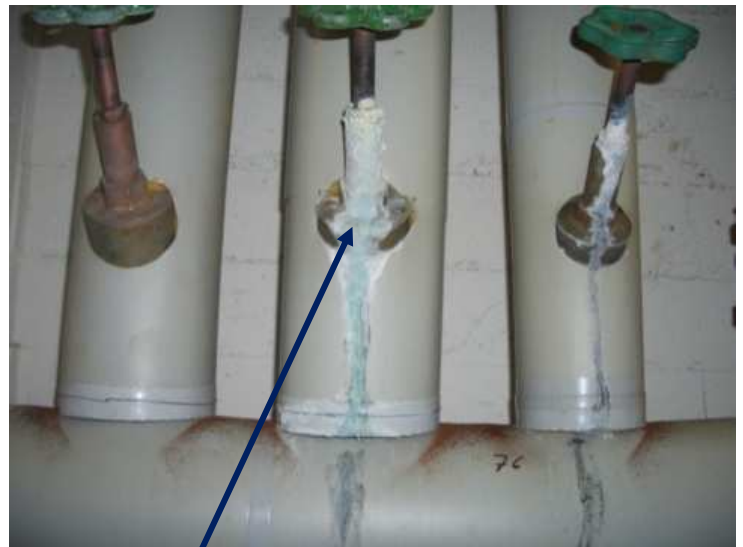
Die Absperrventile in der Trinkwasserinstallation sind zum großen Teil undicht. Durch die Kalkablagungen werden die Ventile nur noch schwer (wenn überhaupt) zu betätigen sein.

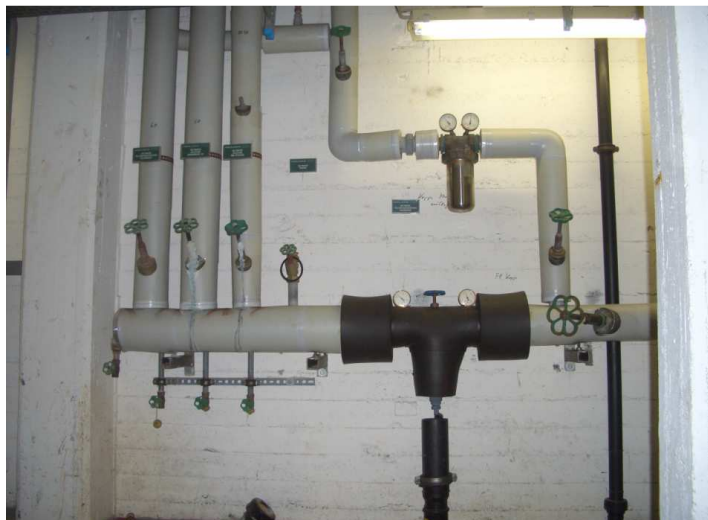
Kaltwasser-Hauptverteiler in Technikzentrale

Im Technikraum im UG befindet sich der Kaltwasserhauptverteiler. Die Kaltwasserversorgung erfolgt durch eine Zuleitung aus dem Schulgebäude. Hauswasseranschluss mit Filter, Absperrarmaturen usw. Über den Kaltwasserverteiler werden die verschiedenen Abschnitte versorgt. Das Trinkwasser-Rohrnetz besteht aus verzinkten Stahlleitungen. Die Anlage entspricht altersbedingt nicht den aktuellen Forderungen der Normen bzw. Trinkwasserverordnung. Dadurch besteht auch die Gefahr einer erhöhten Anzahl an Keimen (siehe hierzu auch Beschreibung „allgemeine Information zu Legionellen“). Durch erhöhte Dimensionen, Stagnation, Inkrustationen usw. ist eine Sanierung des Trinkwasserversorgungsnetzes zu empfehlen.

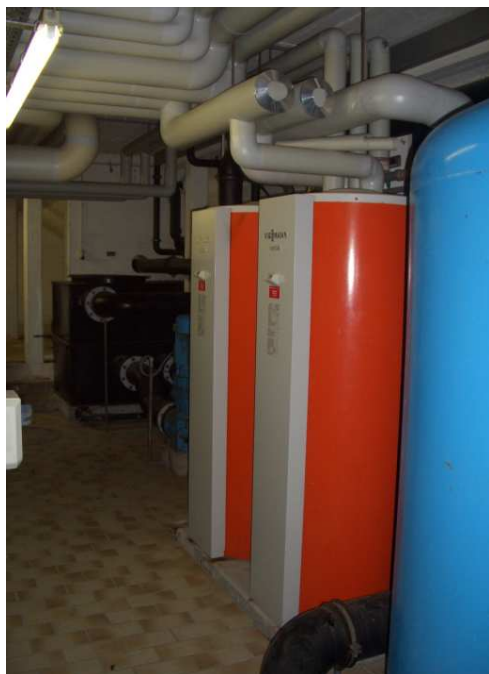
Trinkwarmwasserbereitung 2 x 350 Lit.
Viessmann VertiCell

Durch das vorhandene verz. Leitungssystem besteht eine erhöhte Gefahr einer Legionellenbildung bzw. Vermehrung. Weiterhin entspricht die Sanitärinstallation nicht mehr den heutigen technischen Anforderungen im Hinblick auf Trinkwasserhygiene (siehe hierzu auch ausführliche Beschreibung unter Punkt 3.1.1). Das vorhandene Leitungssystem ist durch die veraltete Berechnungsmethode überdimensioniert, das Zirkulationssystem ist hydraulisch nicht abgeglichen, was wiederum dazu führt, dass die geforderte Warmwassertemperatur (60°C) nicht überall gewährleistet werden kann.

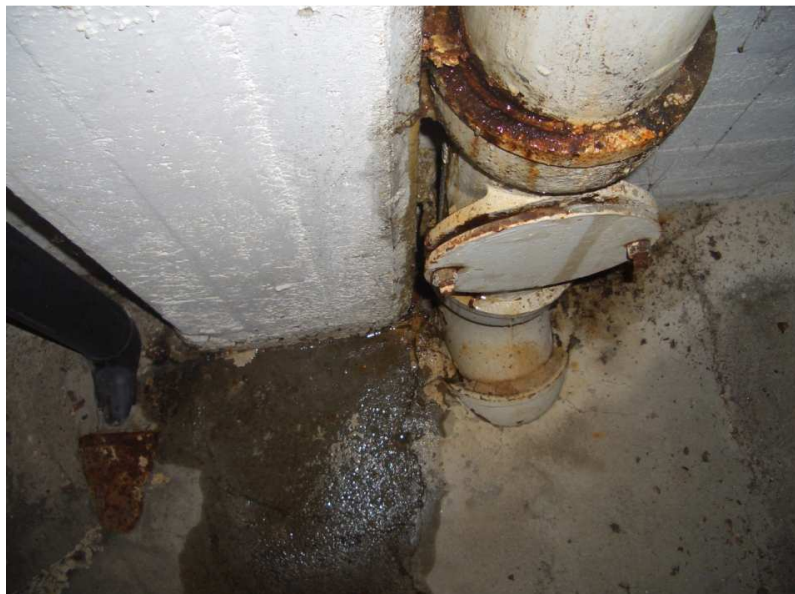
An der stillgelegten Entwässerungsleitung, welche an der Außenwand von außen nach innen führt, wurde Wassereintrag festgestellt. Da es sich um eine Muffengussleitung handelt, ist Handlungsbedarf notwendig, da die Leitung im Laufe der Jahre die Situation verschlechtern wird.

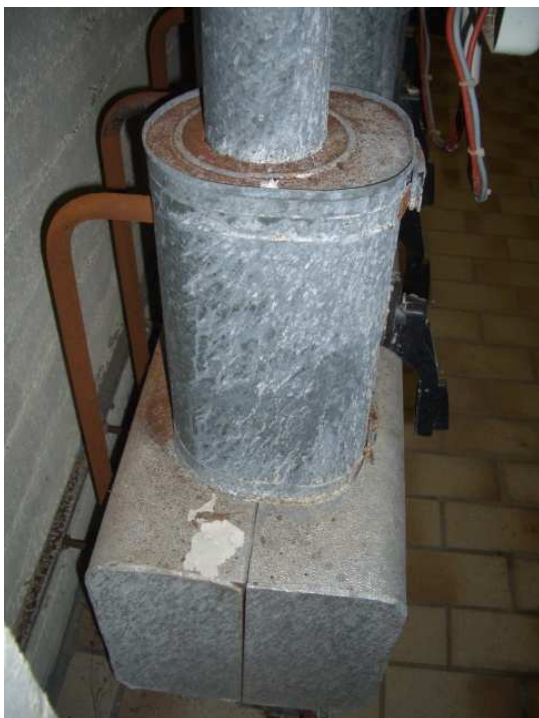
Rohre und der Verteiler mit Stahlmaterialien sind von den verwendeten Chemikalien abgegriffen (Sichtbare Bereiche), im fortgeschrittenen korrodierten Zustand.

Die Pumpen,- Regelventile usw. stammen noch von der ersten Sanierung von 1992 und haben dementsprechend einen hohen Energieaufwand. Moderne Regelventile und insbesondere Hocheffizienzpumpen verbrauchen deutlich weniger Energie.

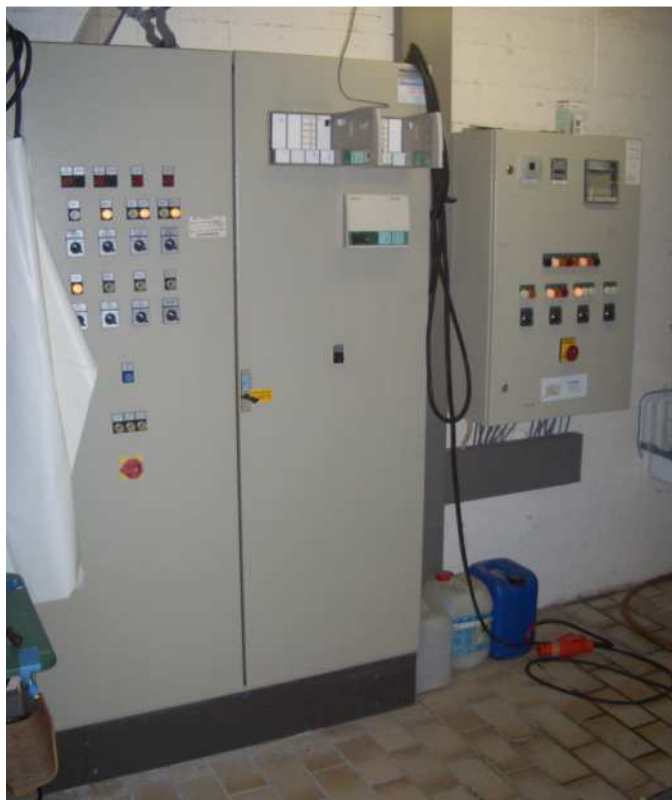
Die Mess-, Steuer- und Regeltechnik (Regelungsanlage) befindet sich zurzeit in einem funktionierendem Zustand.

Da allerdings für die „Analog“-Regelung heute keine Ersatzteile mehr erhältlich sind, muss die Regelungsanlage erneuert werden. Es besteht ständig die Gefahr, dass einzelne Bausteine defekt werden und nicht ersetzt werden können. Bis zu einem gewissen Grad kann zwar ein guter Schaltschrankbauer, der sich entsprechende Ersatzteile auf Vorrat hält, die Anlage wieder gangbar machen, jedoch nicht auf Dauer.

Die Anlage ist durch eine modernere Digital-Regelung zu ersetzen.

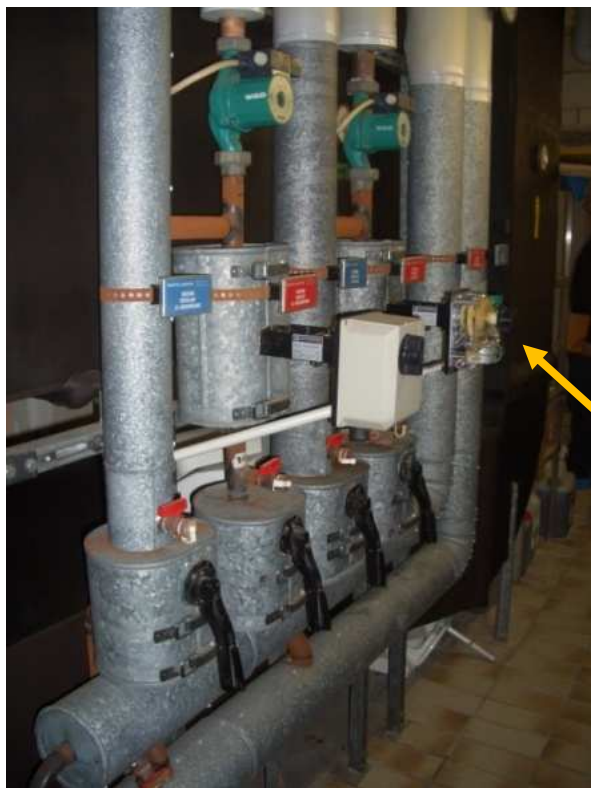
Heizkreispumpen für zwei Zonen bei dem GEA Lüftungsgerät

Auch hier kleinere „Verbrauchsspuren“
Am Mischer-Stellmotor fehlt die Gehäuseabdeckung.
Diese muss wieder angebracht werden, da die einerseits Schmutz- und Staub die Funktion des Motors beeinträchtigen und andererseits offene elektrische Leitungen eine Gefahr darstellen.

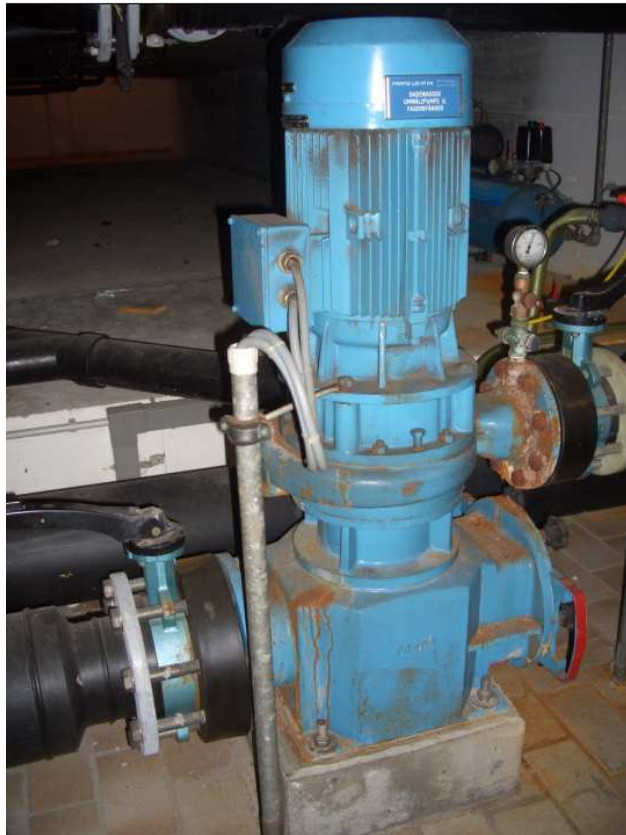
Bis auf die große Beckenwasser - Umwälzpumpe (Fabrikat: UNIBAD, Typ: 10/100-X-w2), welche seit 1963/1964 in Betrieb ist. Es ist zwar hinlänglich bekannt, dass diese Pumpen eine sehr lange Lebensdauer haben, allerdings ist die theoretische Lebensdauer bereits weit überschritten. Ein eventueller Ausfall dieser Pumpe wäre in der nächsten Zeit durchaus möglich. Da allerdings keine Reserve-Pumpe vorhanden ist, sollte man bei einem Ausfall die Lieferzeit einer neuen Pumpe berücksichtigen.

- Lüftungsgerät mit Luftfilterüberwachung
 - Störmeldung aller wichtiger Komponenten
- Erneuerung der Beckenwasser - Umwälzpumpe um einen gesicherten Betrieb aufrecht zu erhalten

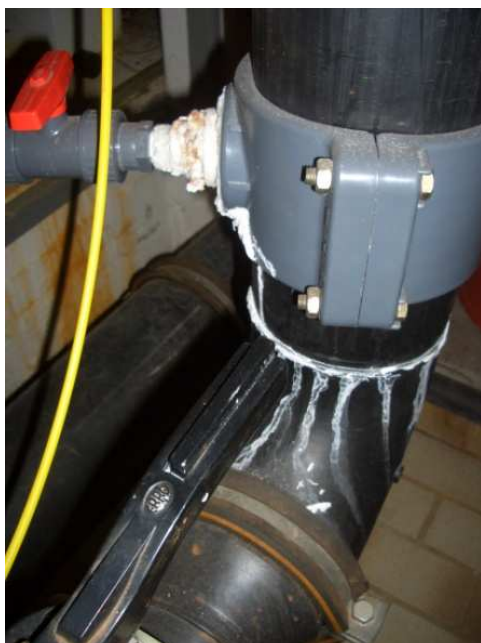
Die großen Kunststoffrohre im Schwimmbeckenwasserkreis sind in einem guten Zustand, jedoch bei der Chemikalieneinführung sind undichte Stellen sichtbar. (Ablagerung von Salzen)

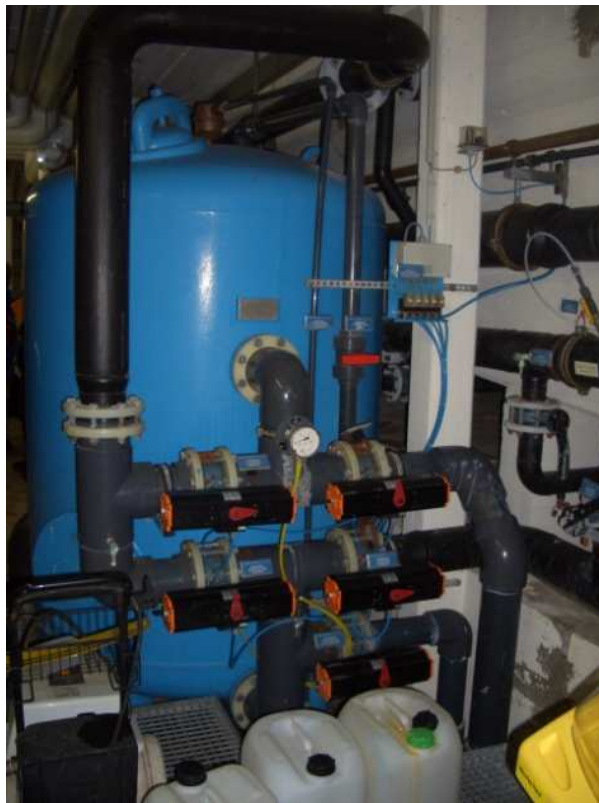
Filteranlage für das Schwimmbad- Wasser
Die nächste große Reinigung wird in diesem Jahr (2013) erfolgen

Laut Herrn Hausmeister Herrn Pfeffele wird im Jahr 2013 eine große Inspektion durchgeführt, mit Erneuerung des Filtermaterials. Zurzeit ist dieser in betriebsbereitem Zustand.
