Bestandserfassung und Beurteilung der Technischen Gebäudeausrüstung

Maßnahme: Hallenbad Mochenwangen
Jahnstraße 7
88284 Wolpertswende - Mochenwangen

Auftraggeber: Gemeinde Wolpertswende
Bürgermeisteramt
Kirchplatz 4
88284 Wolpertswende

Stand: 14.02.2013

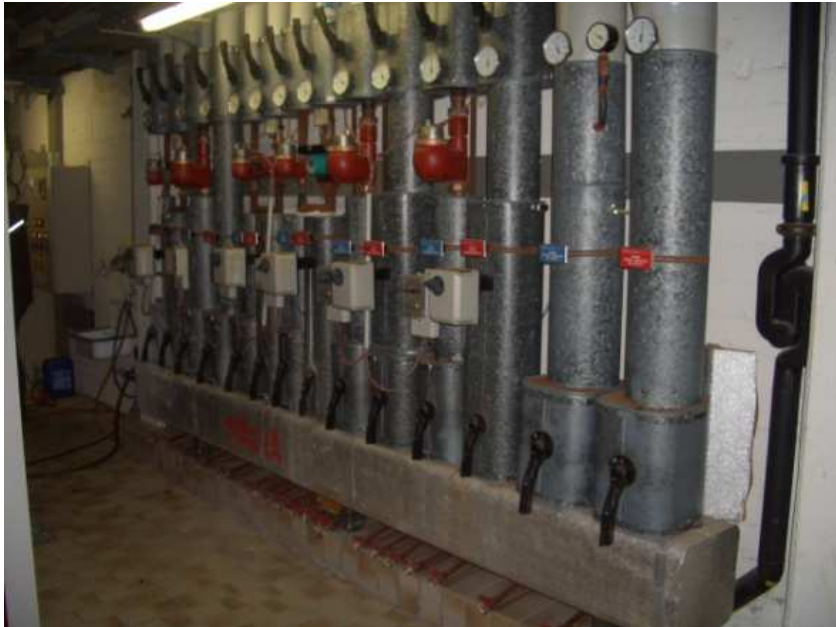
Auch hier sind entsprechend den bisherigen Betriebszeiten sichtbare Alterserscheinungen deutlich zu erkennen.

Die Funktion der Anlage ist gegeben und sie befindet sich auch hier größtenteils in einem gepflegten Zustand.

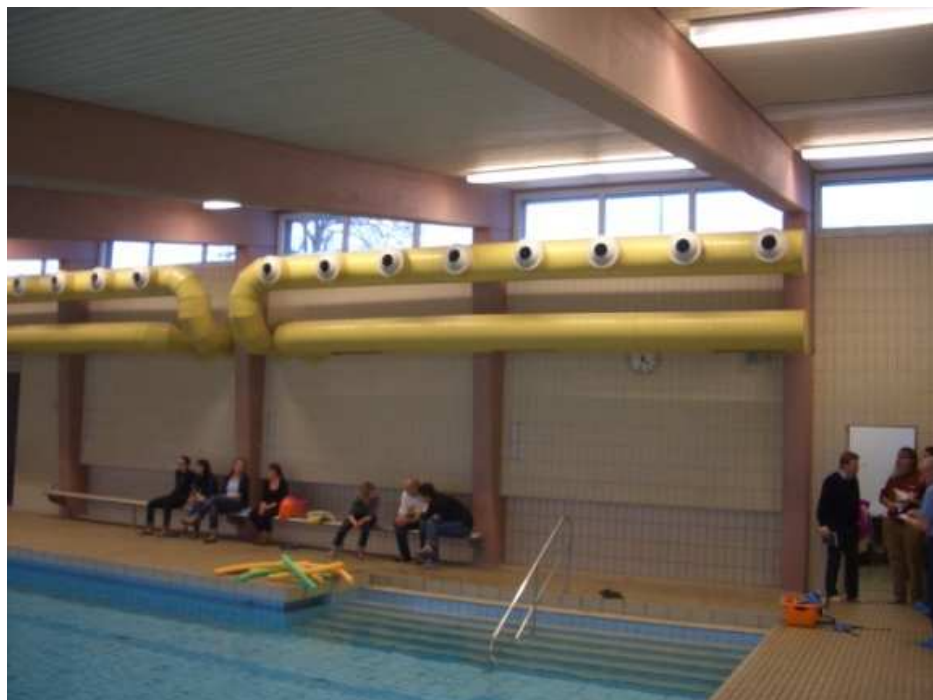
In den Nebenräumen, an der abgehängten Decke sind Zu- und Ablufttellerventile installiert. Die Lüftungsrohre und Lüftungskanäle im sichtbaren Bereich zeigen einen guten Zustand.

Luftverteilung in der Schwimmhalle

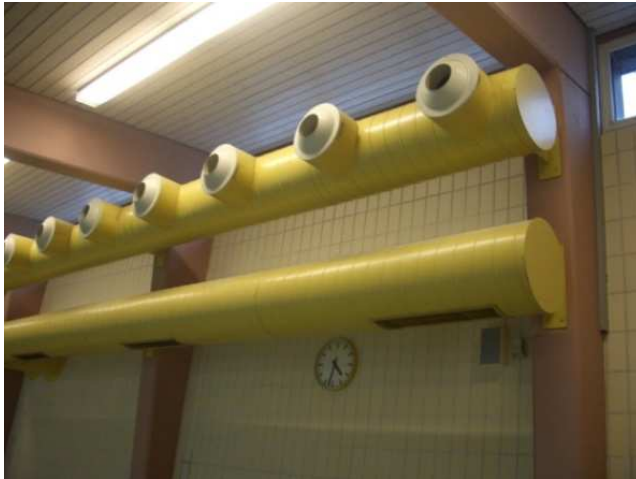
Zuluftrohr oben mit Weitwurfdüsen, Abluftrohr unten mit Abluftgitter in der Schwimmhalle

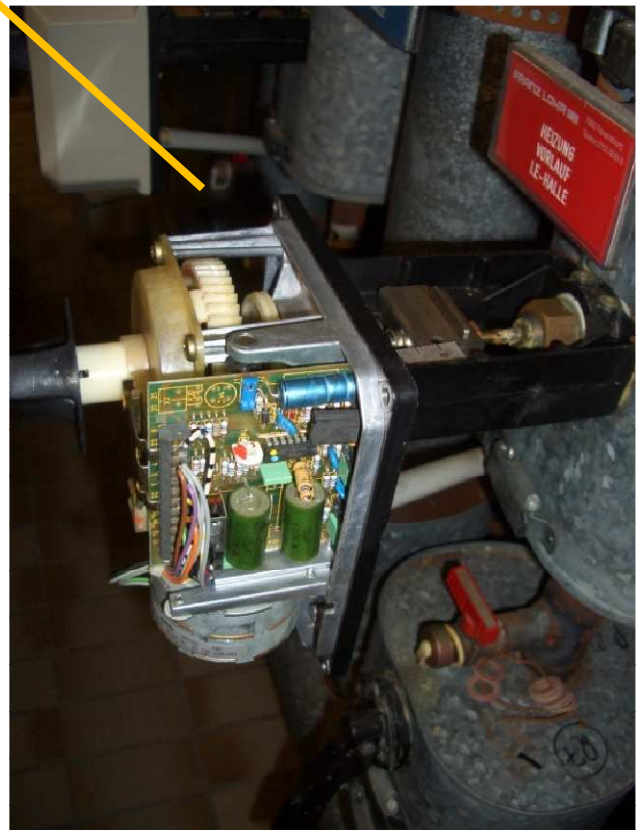
Auch hier kleinere „Verbrauchsspuren“
Am Mischer-Stellmotor fehlt die Gehäuseabdeckung.
Diese muss wieder angebracht werden, da die einerseits Schmutz- und Staub die Funktion des Motors beeinträchtigen und andererseits offene elektrische Leitungen eine Gefahr darstellen.

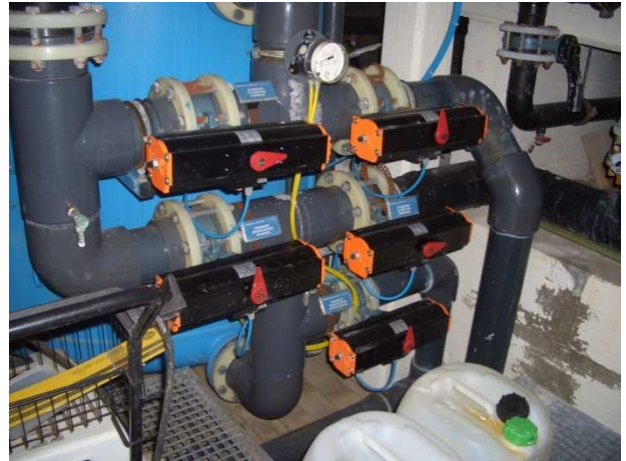
Die großen Kunststoffrohre im Schwimmbeckenwasserkreis sind in einem guten Zustand, jedoch bei der Chemikalieneinführung sind undichte Stellen sichtbar. (Ablagerung von Salzen)

Badewasserbehandlungsanlage, hinter dem Filter (blau)
